# 【第一回 花園・島崎地区浸水対策施設技術検証委員会】

## 事務局報告資料

～ 浸水被害の軽減に向けた今後の方針について ～

平成29年7月4日

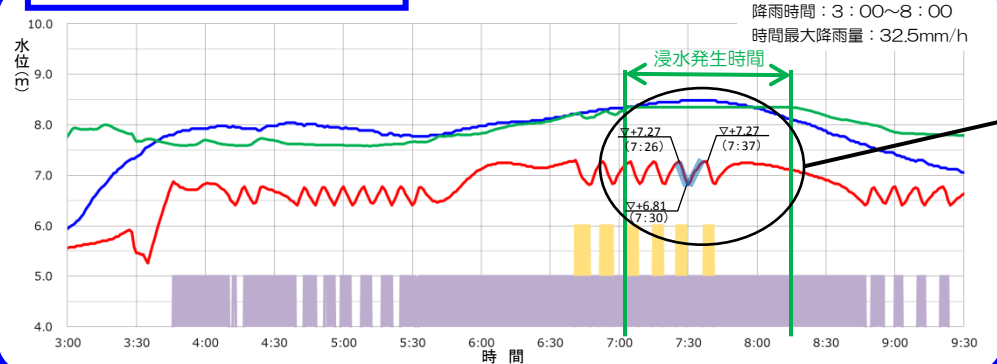
## <施設稼働実績 (H27.7.1)>

H27.7.1、H28.6.20～21の降雨において、浸水発生時間にポンプは全台稼働していない  
⇒ 施設が有効に機能していない

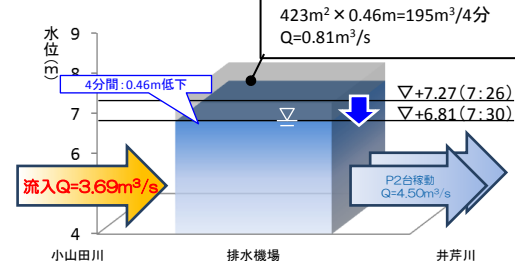
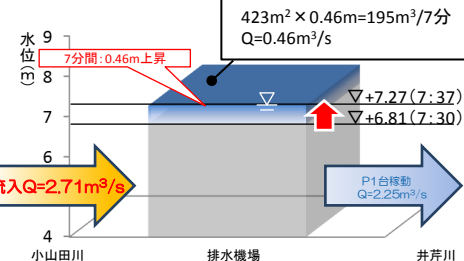
## <H27.7.1の大雨による浸水発生時のポンプ井への流入量(観測値)>

- ・7時26分に2台目のポンプが稼働してから7時30分に停止するまでの4分間にポンプ井の水位は0.46m低下。
- ・ポンプ井底面積423m<sup>2</sup>×0.46m=195m<sup>3</sup>/4分、⇒ポンプ井の雨水は0.81m<sup>3</sup>/sで減少。
- ・この間、ポンプで4.5m<sup>3</sup>/s(2.25m<sup>3</sup>/s×2台)の量を強制排水している。
- ・これにより、この4分間にポンプ井へ流入した雨水は、4.5m<sup>3</sup>/s-0.81m<sup>3</sup>/s=3.69m<sup>3</sup>/sとなる。

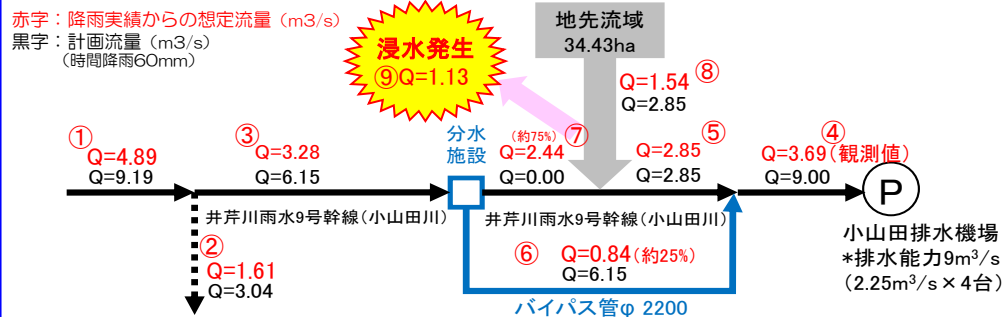
## <ポンプ井流入量から推測される浸水対策施設全体での流量配分>

- ・H27.7.1の降雨実績から分水施設位置における流量は3.28m<sup>3</sup>/sと想定。
- ・浸水発生時に観測したポンプ井への流入量は3.69m<sup>3</sup>/s、小山田川などの自然排水を2.85m<sup>3</sup>/sと想定すると、バイパス管への流入量は3.69-2.85=0.84m<sup>3</sup>/sと想定され、分水施設で全量カット出来ていないことが想定される。
- ・分水出来なかった雨水2.44m<sup>3</sup>/sと下流域からの雨水1.54m<sup>3</sup>/sが自然排水の開水路能力2.85m<sup>3</sup>/sを超過し、超過分1.13m<sup>3</sup>/sが浸水を引き起こしたと考えられる。

- ・分水施設で計画通りの分水が出来ていない
- ・適切に分水できなかった雨水が小山田川本川を流下し、分水施設下流域で溢水が発生
- ・小山田川本川で溢水が発生している間でも、バイパス管からの流入量が少なかったためポンプが稼働できない

適切な分水がなされずバイパス管への流入量が減少したため、浸水対策施設が有効に機能出来ない

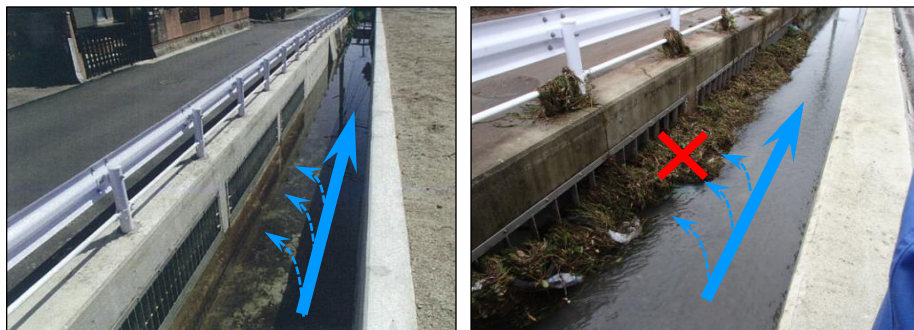
○分水方式  
分水施設は横越流方式（呑口3.4m×3連）を採用しているが、小山田川が直進性の強い流れであることや、下流側への流量を制限し分水を促進させる対策等が無いため、水理的に分水しにくい可能性がある。

○ゴミ詰まり  
分水施設の取水口には、人の分水施設内への侵入・転落防止や、大きな流入物によるドロップシャフトの損傷を防ぐためにスクリーンを設置しているが、浸水発生後のスクリーンには大量のゴミが張り付いており、これが雨水流入の妨げになっていると思われる。

分水施設における分水方式とゴミ詰まり  
⇒ 影響はあると思われるものの、その影響度については現時点では不明

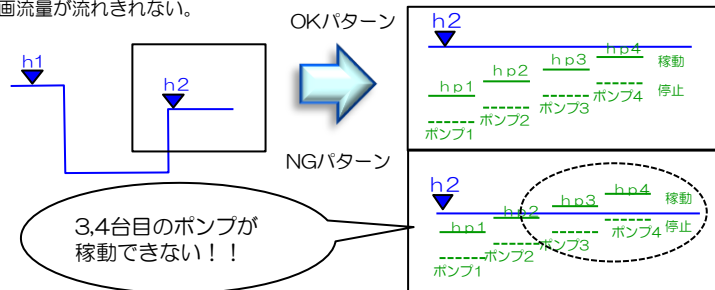
### <①の例>

ポンプの稼働設定水位が高すぎる場合、上流からの雨水がポンプの稼働水位まで上昇することができず、全てのポンプが稼働することができないため、水位が下がらず、バイパス管に計画流量が流れられない。

①については、ポンプの水位設定のミスでしか起こらないが、②については、想定よりも実際の損失が大きく、バイパス管内への流入可能量が減少してしまっている可能性も考えられる。

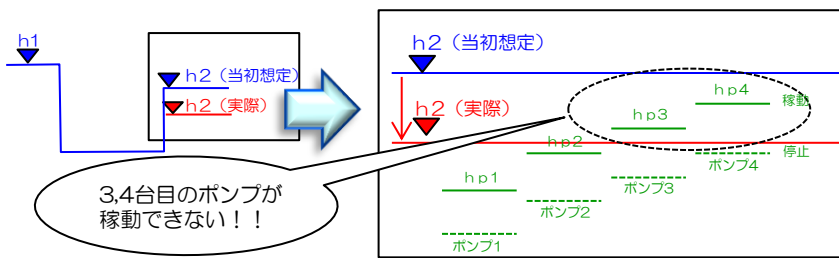
### <②の例>

当初想定していたよりも損失 $h_f$ が大きい場合、ポンプ井への吹上げ高 $h_2$ が低くなる。これにより稼働できないポンプが出てくると計画通りの排水ができず、ポンプ井で水の渋滞が生じ、バイパス管への流入量も減少してしまう。
