TITLE (. . .)
 東部浄化センターA系沈砂池ポンプ棟外1施設 石綿含有建材劣化度調査業務委託

DRAWING NAME	SCALE	図面番号	東部浄化センター A系沈砂池ポンプ棟
配置図	A3:1/2000	A-01

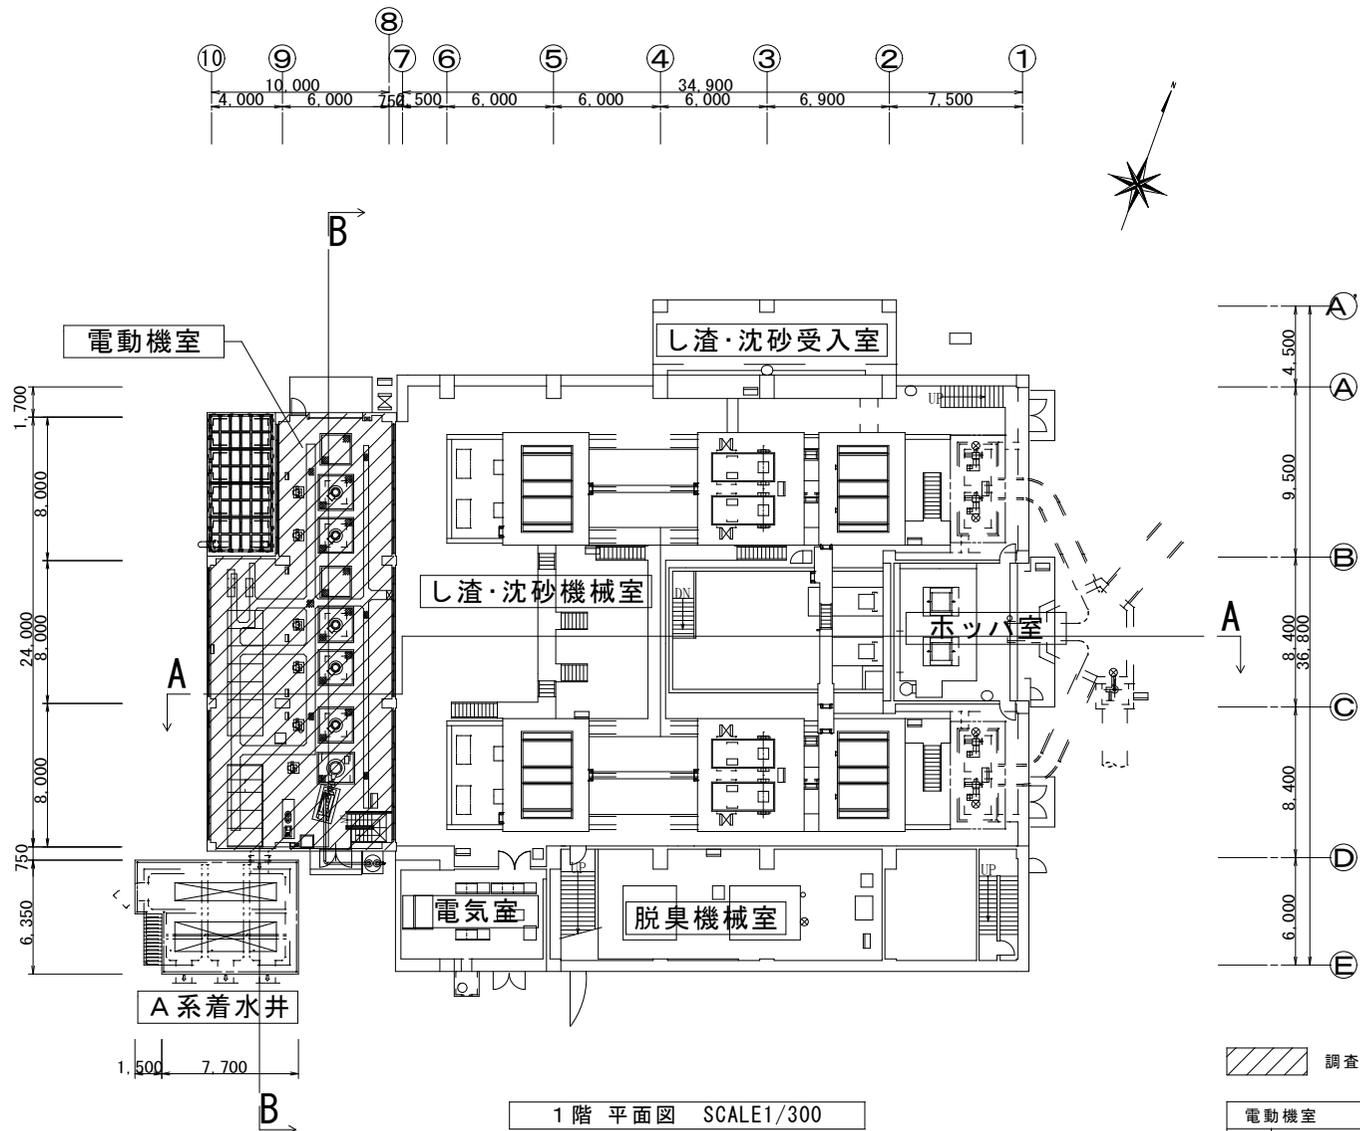
1階 平面図 SCALE1/300

調査対象範囲を示す。

電動機室		調査対象	面積 (m ²)	付着強度測定
天井	木毛板厚20下地 トムレックス厚20吹付 (飛散防止処理済み)	○	224.16	3か所
壁	コンクリート打放し下地 トムレックス厚20吹付 (飛散防止処理済み)	○	397.80	5か所

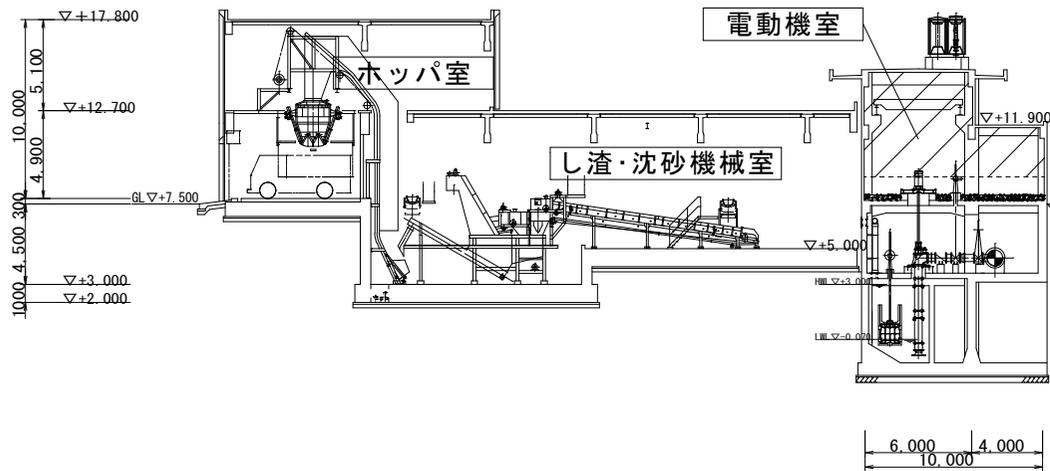
A - A 断面図 SCALE1/300

調査対象範囲を示す。

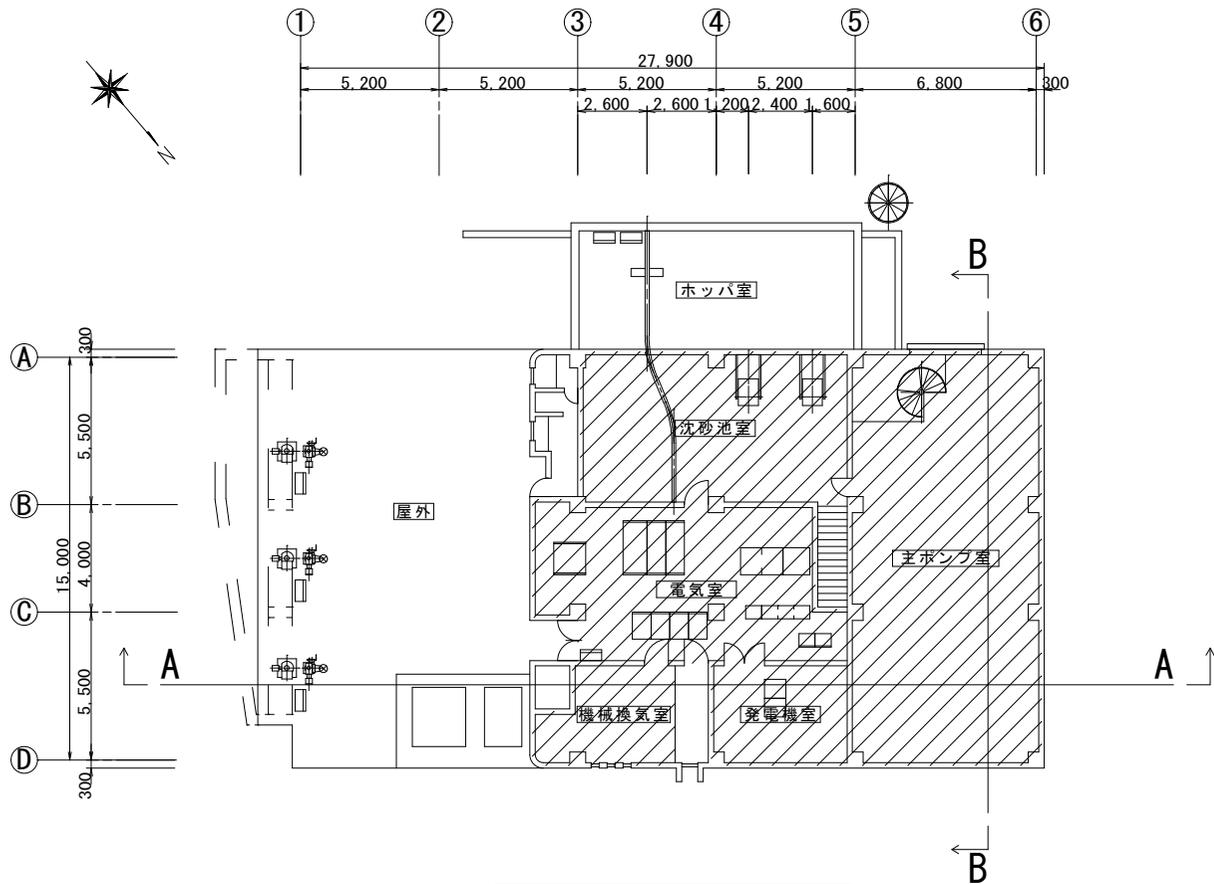
1階 平面図 SCALE1/200

調査対象範囲を示す。

主ポンプ室		調査対象	面積 (m ²)	付着強度測定
天井	コンクリート打放し下地 トムレックス厚20吹付 (飛散防止処理済み)	○	112.01	2か所
壁	コンクリート打放し下地 トムレックス厚20吹付 (飛散防止処理済み)	○	126.56	4か所

発電機室		調査対象	面積 (m ²)	付着強度測定
天井	LGS19下地 化粧石膏ボード 一部取外し再取付 (6m程度)	×	17.94	1か所
天井裏	コンクリート打放し下地 トムレックス厚20吹付 (飛散防止処理済み)	○		
壁	モルタル下地 V.P.塗装	×	---	---

機械換気室		調査対象	面積 (m ²)	付着強度測定
天井	コンクリート打放し下地 トムレックス厚20吹付 (飛散防止処理済み)	○	17.47	1か所
壁	モルタル下地 V.P.塗装	×	---	---

電気室		調査対象	面積 (m ²)	付着強度測定
天井	コンクリート打放し下地 トムレックス厚20吹付 (飛散防止処理済み)	○	72.54	1か所
壁	モルタル下地 V.P.塗装	×	---	---

沈砂池室		調査対象	面積 (m ²)	付着強度測定
天井	コンクリート打放し下地 トムレックス厚20吹付 (飛散防止処理済み)	○	64.93	1か所
壁	モルタル下地 V.P.塗装	×	---	---

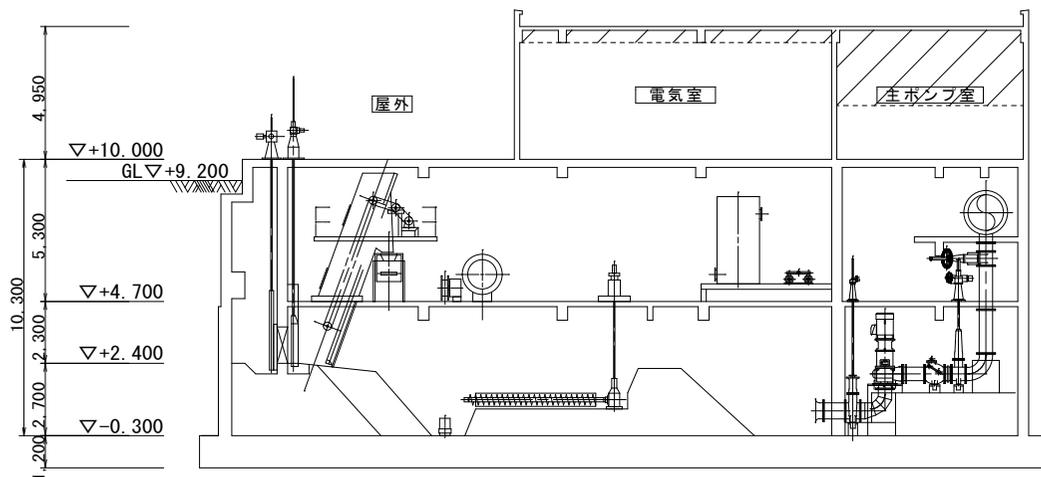
A - A 断面図 SCALE1/200

調査対象範囲を示す。
