# 【第一回 花園・島崎地区浸水対策施設技術検証委員会】

## 事務局報告資料

～ 浸水被害の軽減に向けた今後の方針について ～

平成29年7月4日

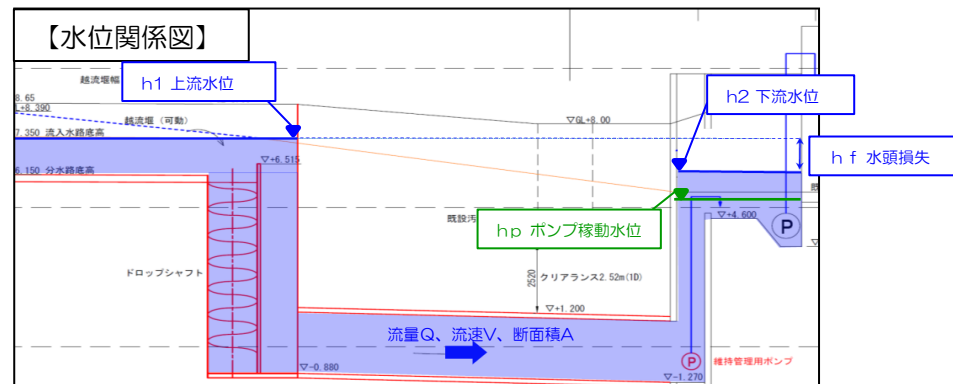
### <①の例>

水頭差が原因で水が流れない場合、考えられる要因としては以下の2つが考えられる。

- ①ポンプの稼働水位が高い場合
- ②当初想定よりも水頭損失が大きい場合

ポンプの稼働設定水位が高すぎる場合、上流からの雨水がポンプの稼働水位まで上昇することができず、全てのポンプが稼働することができないため、水位が下がらず、バイパス管に計画流量が流れられない。
